HDR Brakiterapi *Afterloading* Sisteminde *Miami* Aplikatör Kullanımı Sonrası Gelişen Sıvı Kontaminasyonu: Advers Olay Bildirimi

17. Ulusal Medikal Fizik Kongresi 19.10.19

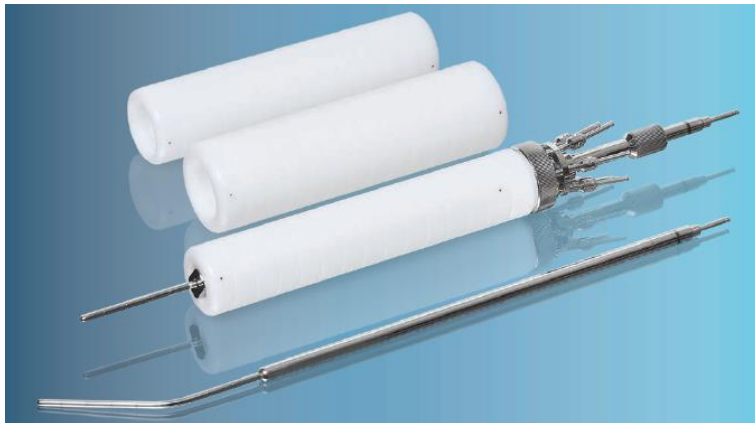
Miami Tipi Aplikatör Seti

- Brakiterapi uygulaması lokal ileri serviks kanseri tanılı hastaların tedavisinde önemli bir yer tutmaktadır.
- *Çok Kanallı Miami* Aplikatör özellikle vajen duvarının bir bölümünün tutulu olduğu serviks kanseri tanılı hastaların brakiterapi tedavisinde tercih edilmekte olup, yapısı itibariyle cihazda sıvı kontaminasyonu meydana gelebilmektedir.

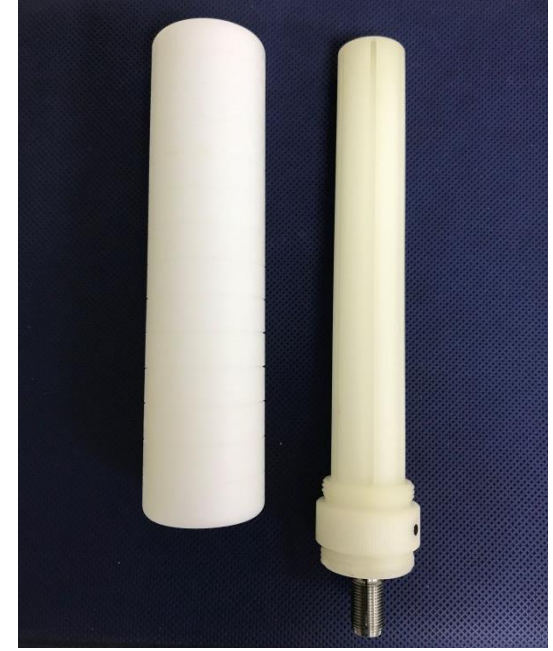
- Lokal ileri serviks kanseri tanılı hasta eksternal pelvik RT sonrası brakiterapi tedavisi ilk uygulaması için brakiterapi odasına alındı ve sedasyon sonrası işleme başlandı.
- Fizik muayene sonrası idrar sondası takılan hastanın servikal kanal açıklığı histerometri yardımı ile kontrol edildi.
- Sonra uterin kanal uzunluğu ölçülerek uygun çaptaki *Miami* Aplikatörü'nün birleştirilmesi işlemine başlandı.

- Sonrasında planlama aşamasına geçildi ve başarılı bir planlama sonrası tedavi verildi.
- Tedavi tamamlandıktan sonra uygulama odasına girildiğinde bağlantı tüplerinin içerisinde hasta kaynaklı olduğunu düşündüğümüz pembe renkli sıvı olduğu görüldü.
- Prosedür gereği hasta alımı durduruldu, teknik servis ile iletişime geçildi ve ilgili birimlere olay bildirildi.
- Olayı takip eden günlerde sıvı ile teması olabileceği düşünülen tüm parçaların ve radyoaktif kaynağın değişimi teknik servis tarafından gerçekleştirildi ve sonrasında tekrardan hasta alımına başlandı.

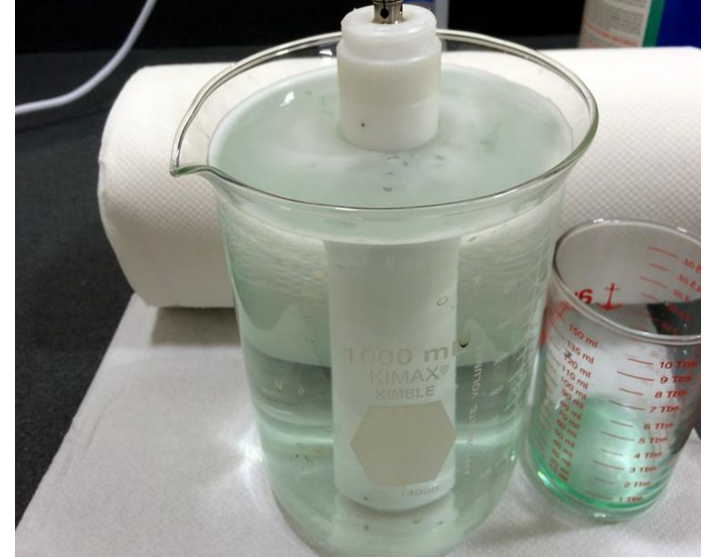
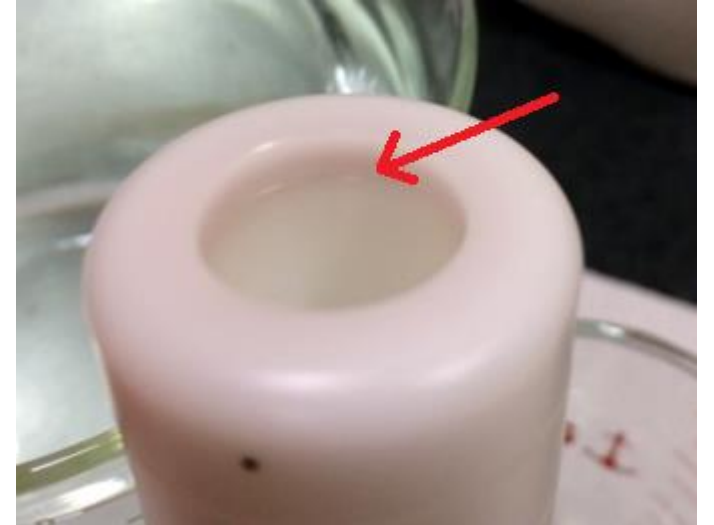
3. Aplikatör dik bir şekilde içi 10cm-13cm solüsyon doldurulmuş bir kaba yerleştirilir.
4. Aplikatör en az 20, en fazla 30 dakika solüsyon içinde bekletilir.
5. Solüsyondan çıkarılan aplikatörün dışı hızlıca ve güzelce kurulanır.

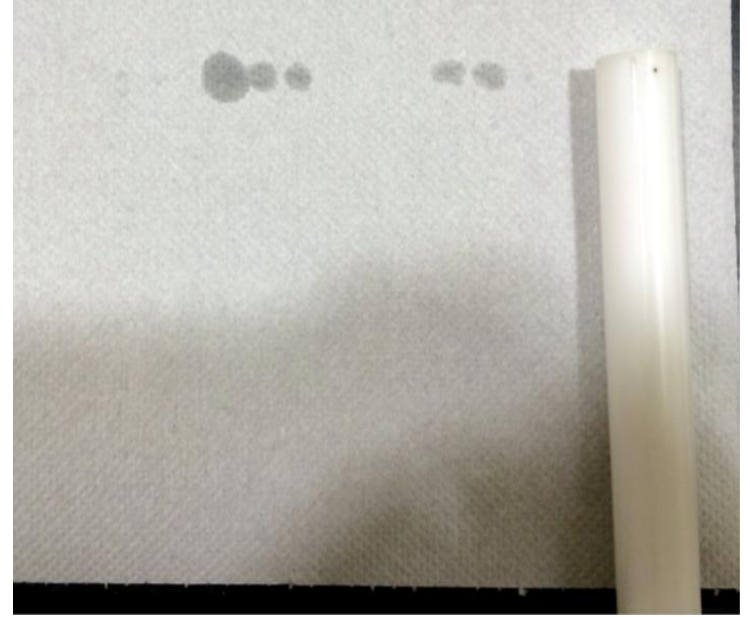
6. Build-up cap aplikatör gövdesinden çıkartılır ve aplikatör gövdesi sert düz zemine serilmiş kâğıt havlu üzerinde yuvarlanır.
7. Kağıt havlu değerlendirmesi transfer olan sıvıyı görmek içindir. Havlu üzerindeki ıslak noktalar, aplikatör gövdesi ve build up cap arasında yetersiz bir sızdırmazlığın göstergesidir.

- Yapılan bu test sırasında eğer havlu üzerinde sıvı belirtisi varsa klinik uygulama bu aplikatörün kullanımı sırasında tedavi cihazının ve bağlantı tüplerinin kontamine olmasına sebep olacaktır.
- Üretici tarafından bu test ile Miami aplikatörün gövdesinin build up cap'ler ile uyumu kontrol edilir. Bu aplikatör ile tedavinin 25., 50. ve 75. fraksiyonlarında yapılması önerilir.
- Ancak bu testin yapılması sıvı kontaminasyonu olmayacağı anlamına gelmemektedir.
